Inspectie Leefomgeving en Transport
Ministerie van Infrastructuur en Milieu

Dodelijk ongeval aan boord van een Nederlandse vrieshektrawler

7 september 2011

Datum 28 februari 2012
Status Definitief

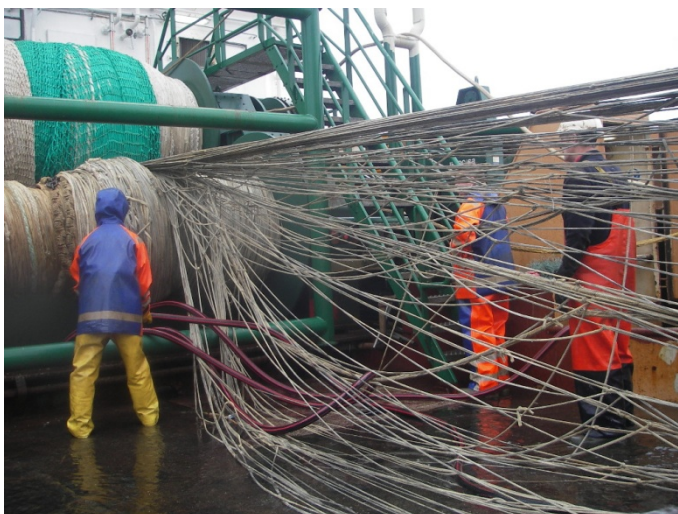
Eén van de Russische matrozen maakte de slang los en stond hierbij in het net dat op dek lag. Daarna gaf de bootsman een handsignaal naar de brug wat geïnterpreteerd werd als hieuwen. De schipper zette de lier vervolgens in werking om het net verder naar binnen te halen. Later bleek dat de slang nog niet uit het net was en dat de bootsman het signaal vieren had gegeven. De matroos stond dus nog klaar bij de lier om de slang verder te verwijderen. Door het hieuwen kwam de matroos, die met de slang in de weer was, beklemd te zitten tussen het net en de lier.

Figuur 1: Voorafgaande situatie in scene gezet (foto door bemanning)

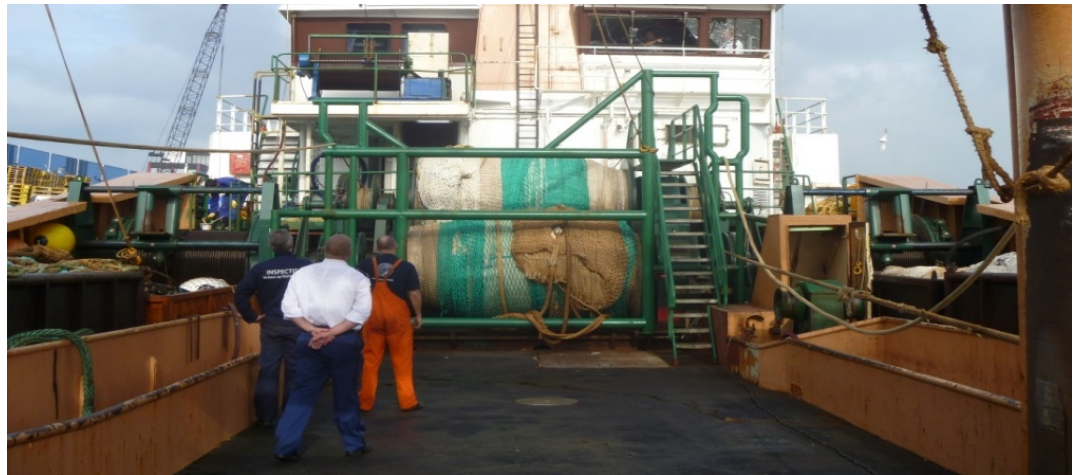
In dit geval was één van de slangen vanaf een dekwaskraan bij de lier over het middendek uitgerold. Hierdoor nam het net de slang mee op de rol toen het net werd binnengehieuwd. Volgens de bemanning mag de slang daar niet liggen als het net wordt binnengehieuwd.

Figuur 2: Achterdek, plaats van het ongeval

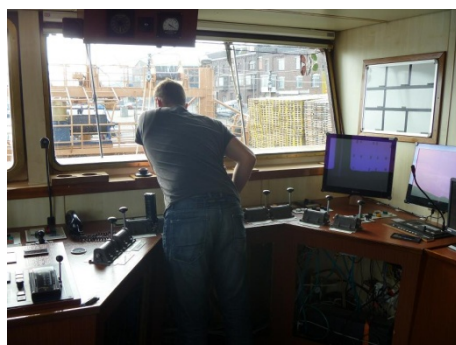
Figuur 3: Bedieningsconsole

Het bedieningsconsole bevindt zich aan de achterkant van het stuurhuis aan stuurboord. Van hieruit kan de persoon achter het console een goed overzicht hebben over het achterdek waaronder de lier met de nettentrommels. Een aantal dode hoeken op het dek waar soms werkzaamheden verricht moeten worden zijn voorzien van een camera (nabij het hekportaal). De monitoren hiervan staan naast het console.

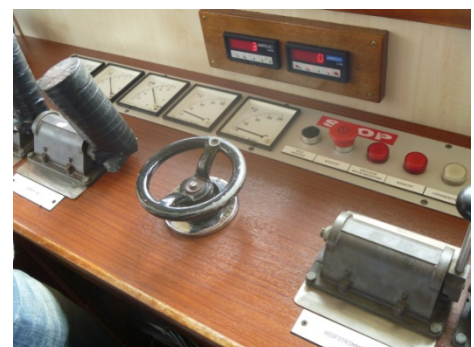
Figuur 4: Bedieningswiel

Er zijn keuzehandels voor verschillende trommels en er is een bedieningswiel waarmee de lier in werking wordt gezet. Het bedieningswiel is draaibaar in stapjes overeenkomstig met snelheden bij verschillende standen. Linksom is vieren, rechtsom is hieuen.

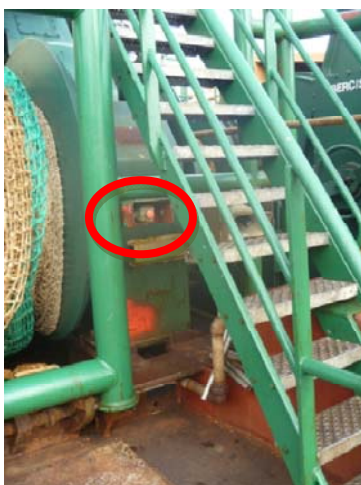
Figuur 5: Noodstop lier achter de trap

Het toeval wil dat de bootsman vlak bij een noodstop stond. Precies de noodstop die eigenlijk op een niet zo makkelijk toegankelijke plaats is aangebracht, namelijk achter een trap. Het gebeurde allemaal heel snel, dus het is onwaarschijnlijk dat het activeren van deze noodstop het had kunnen voorkomen tenzij iemand zijn hand er al bij houdt. Dit geeft aan dat een noodstop maar betrekkelijk is bij het voorkomen van incidenten die zich plotseling opdoen.

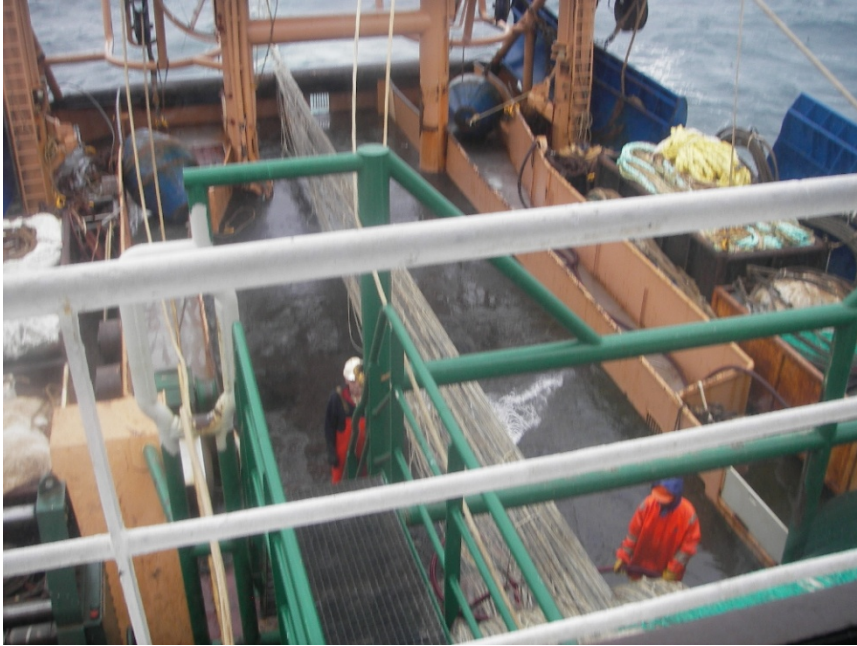
Al met al is vanuit de bedieningspositie een redelijk goed overzicht mogelijk maar wekt dit de schijn dat er ook goed overzicht mogelijk is op de details. Uit dit ongeval blijkt in ieder geval dat het overzicht vanaf het bedieningsconsole niet goed genoeg is. Onderstaande foto's door de bemanning bevestigen dit. Daarvoor moet altijd een beroep worden gedaan op de mensen aan dek. Daar moet een goed toezicht worden uitgevoerd op de werkzaamheden. De schipper moet daarop kunnen vertrouwen en enkel lierhandelingen verrichten volgens de overeenkomstige en overeengekomen signalen.

Figuur 6: Zichtdetail vanaf console, bootsman matig zichtbaar, matroos is in zicht

De Inspectie ziet mogelijkheden om de bediening veiliger te maken. Bij soortgelijke risico's kan een dubbele bediening uitkomst bieden. Denk hierbij aan de hoofdbediening in het stuurhuis en een activeerunit aan dek. Aan dek wordt de lier alleen vrijgegeven door de leidinggevende ter plaatse als het veilig is. Pas dan kan de lier bediend worden vanaf het console. Dit voorkomt de nare gevolgen van een verkeerde interpretatie van communicatie. Op deze manier kan de lier dan vanaf dek gestopt worden bij gevaar zonder dat eerst naar een vast aangebrachte noodstop moet worden gelopen. Een overeenkomstige aanbeveling volgt.

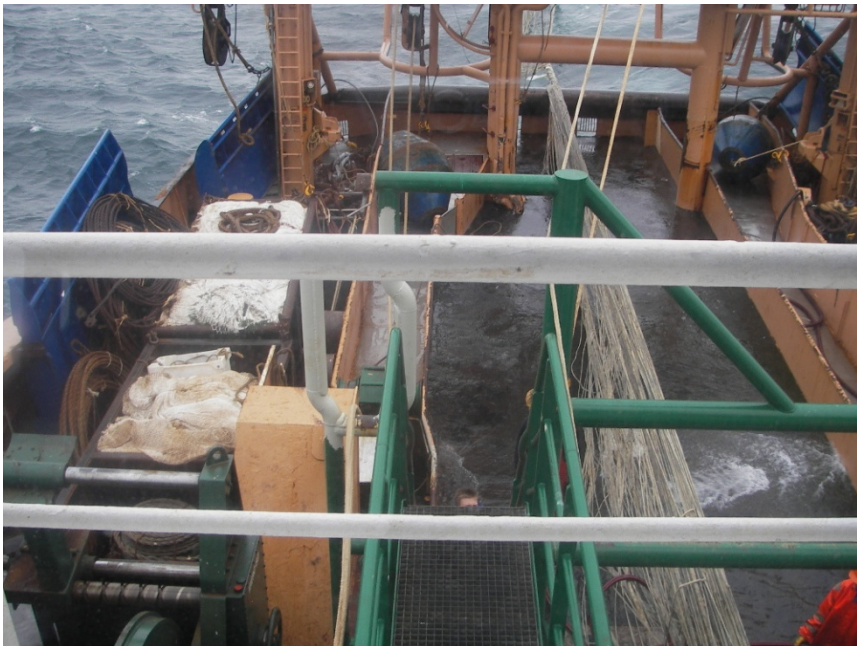
Figuur 7: Zichtdetail vanaf console, bootsman niet in zicht

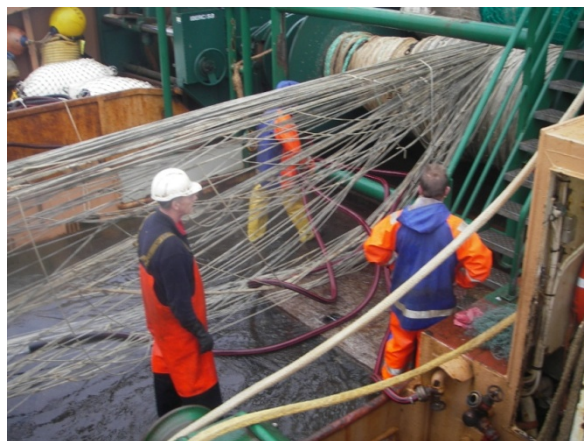
Uit het onderzoek blijkt dat er functiescheiding is bij het personeel op het achterdek. Hoewel niet vastgelegd is algemeen aangenomen dat de bootsman de leiding heeft en toezicht houdt. Verantwoordelijkheden zijn niet vastgelegd. Eigenlijk stond de bootsman daarvoor onvoldoende in het zicht van de schipper. Het is ook de vraag of de bootsman op dat moment voldoende zicht had op de situatie aan dek. In dat geval had hij kunnen zien dat een matroos in het net stond en had de enige juiste aanwijzing moeten zijn: “stop!”

Figuur 8: Simulatie van de voorafgaande situatie. De bootsman (links) kon moeilijk zien dat het slachtoffer (midden) in het net stond
