ONDERZOEKSRaad
VOOR VEILIGHEID

Kapseizen en zinken viskotters

Lessen uit de voorvallen met de UK-165
Lummetje en de UK-171 Spes Salutis

Den Haag, mei 2021

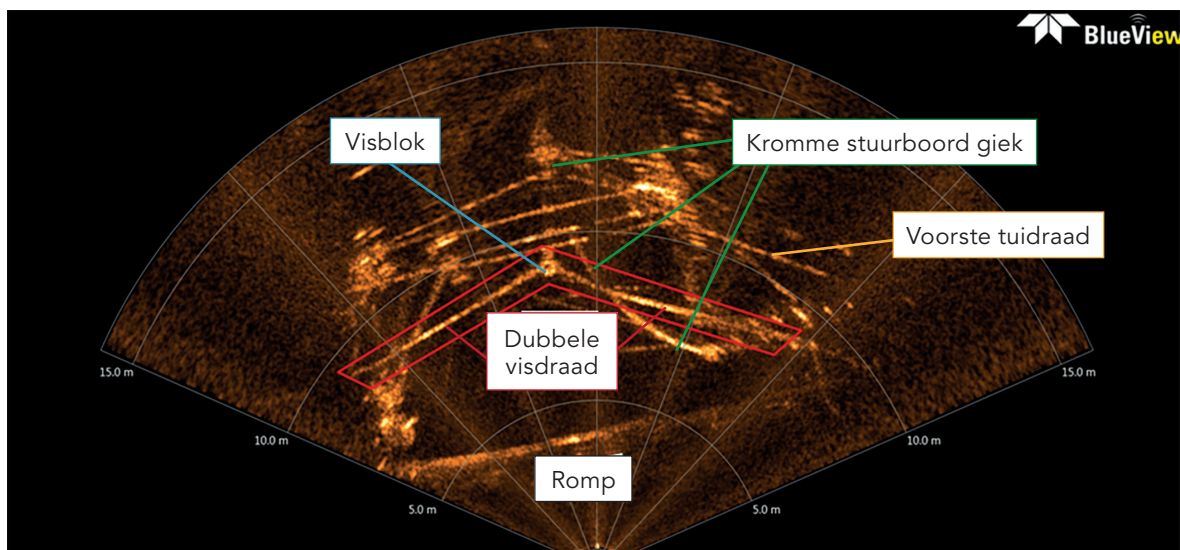
- De UK-165 werd 600 meter noordnoordoost van het wrak van de Ruth op de zeebodem aangetroffen.
- Het bakboord vistuig was intact. De bakboord giek was in een stand van 45 graden gezet en het bakboord tuig was tot aan de top van de bakboord giek binnengehaald. De achterzijde (kuil) van het visnet was tot boven het achterdek gehesen. Vastgesteld kan worden dat de bemanning, na het vastlopen, bezig is geweest met het halen van het bakboordnet om te voorkomen dat het net of de visdraad tijdens het manoeuvreren de schroef zou raken. Uit het onderzoek is gebleken dat dit aan boord de standaardprocedure was wanneer het tuig vastliep op een obstakel op de zeebodem.

- De dubbel geschoren stuurboord visdraad was intact. Deze liep vanaf de winch onder het stuurhuis via het achterschip en de geleideschijf achter de mast naar het klapblok, opgehangen aan een kleine davit op het voorschip. Van daaruit liep de visdraad via het visblok langs de achtermast naar achteren weg van het schip, in de richting van het wrak van de Ruth. Dit is te zien op de onderwateropname in figuur 5. Ruim 60 meter achter het schip liep de visdraad via het onderwaterblok terug naar het schip, langs de achtermast en door het visblok terug naar de davit, waaraan ook het klapblok was bevestigd. Daar zat de visdraad met een sluiting aan de davit vast.

Figuur 5: Onderwateropname wrak UK-165. (Bron: Rijkswaterstaat)

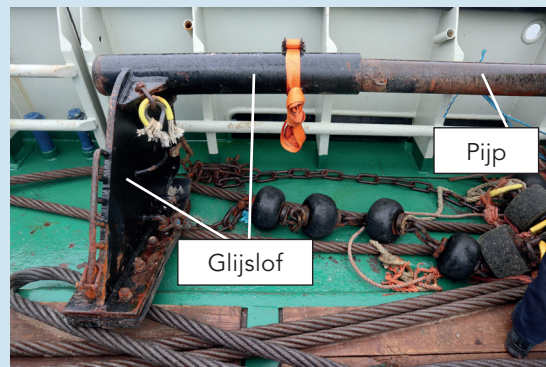
Figuur 7: Glijslof en pijp van de bakboord boomkor UK-165. (Bron: Onderzoeksraad voor Veiligheid)

Aan boord van de UK-165 waren de korren, net als in figuur 6, met drie kettingen verbonden aan het onderwaterblok waar de visdraad doorheen liep. Figuur 7 toont één van de sloffen van de bakboord boomkor van de UK-165, nadat deze tijdens de berging boven water was gehaald.

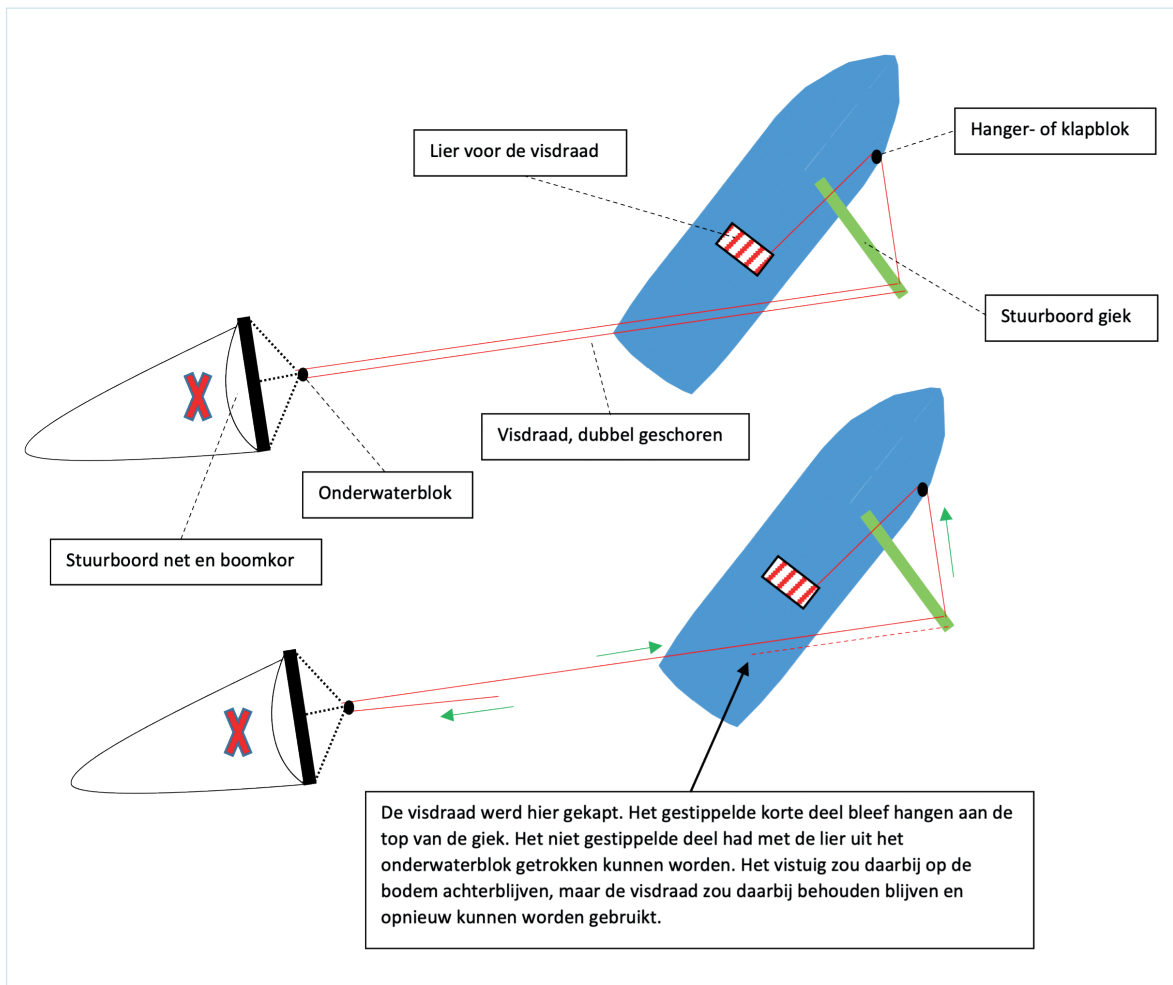
Figuur 15: Het kappen van de stuurboord visdraad UK-171. (Bron: Onderzoeksraad voor Veiligheid)

Op de UK-171 waren de visdraden dubbel ingeschoren, zoals voor de stuurboord zijde schematisch is weergegeven in figuur 15. Vanaf de lier onder het stuurhuis liep de draad via het hanger- of klappblok naar de top van de giek en vandaar naar het onderwaterblok, dat met een aantal kettingen aan de boomkor en visnet was bevestigd. Door het onderwaterblok liep de visdraad terug naar de top van de giek. Daar zat de visdraad met een sluiting vast aan de top van de giek.

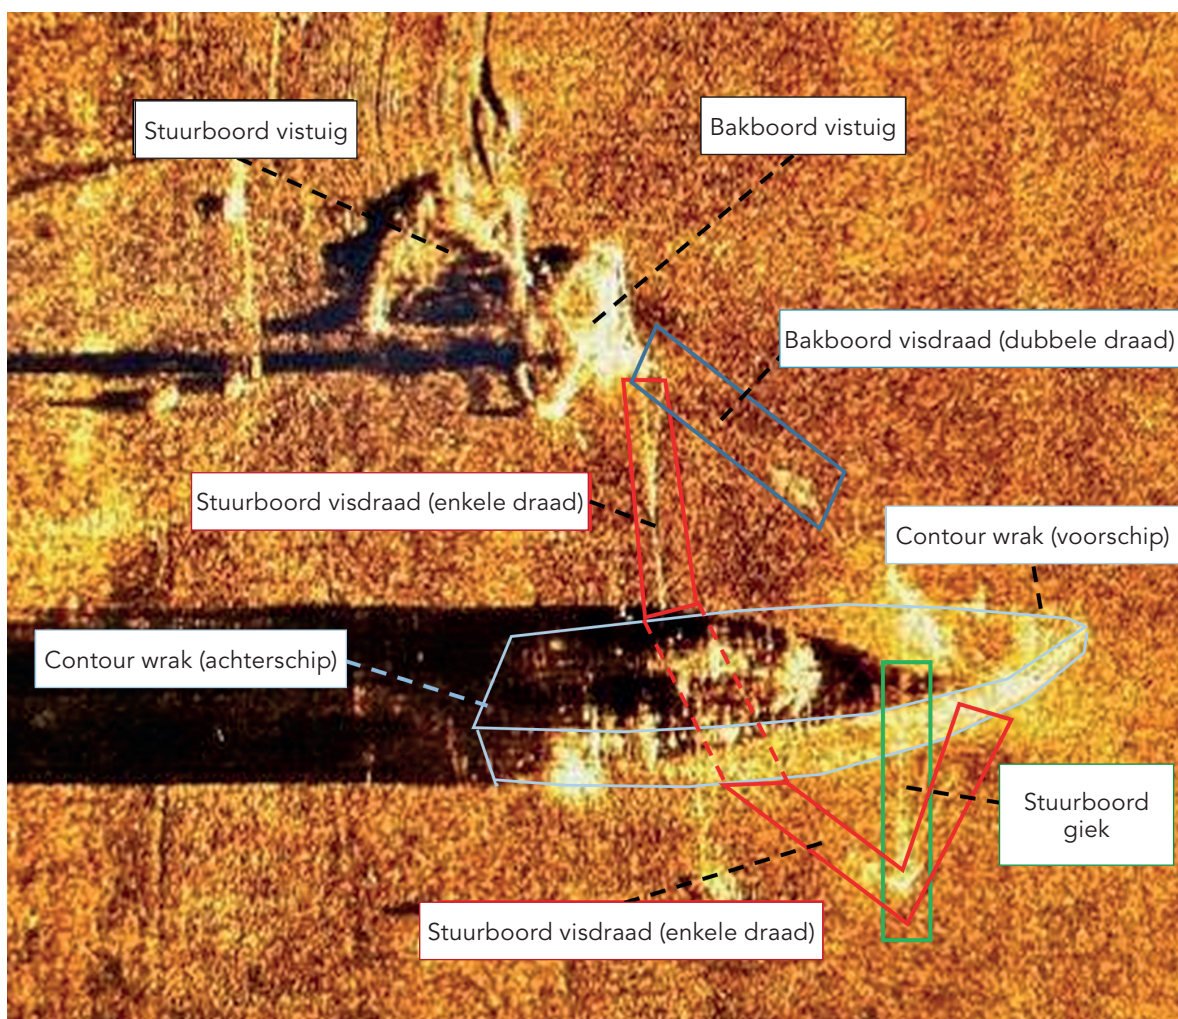
In figuur 16 is met lichtblauw de contour van de romp van het wrak weergegeven. Aan bakboordzijde van het wrak lagen, dicht bij elkaar, beide vistuigen. Verder is in de rode kaders de stuurboord visdraad te zien. Deze loopt vanaf de stuurboord voorzijde van het schip naar de top van de stuurboord giek en van daar, naar het lijkt onder het wrak door, in de richting van de beide tuigen. De stuurboord giek is binnen het groene kader aangegeven. Het donkerblauwe kader bevindt zich om de bakboord visdraad.

Figuur 16: Sonarbeeld wrak UK-171 op de zeebodem. (Bron: Rijkswaterstaat)

Op de sonaropname van figuur 16 lijkt het alsof het bakboord en stuurboord vistuig in elkaar verstrikt zijn geraakt. Als de stuurboord visdraad in deze kluwen klem is komen te zitten, zou dat verklaren waarom de stuurboord visdraad niet door het onderwaterblok heen getrokken kon worden.

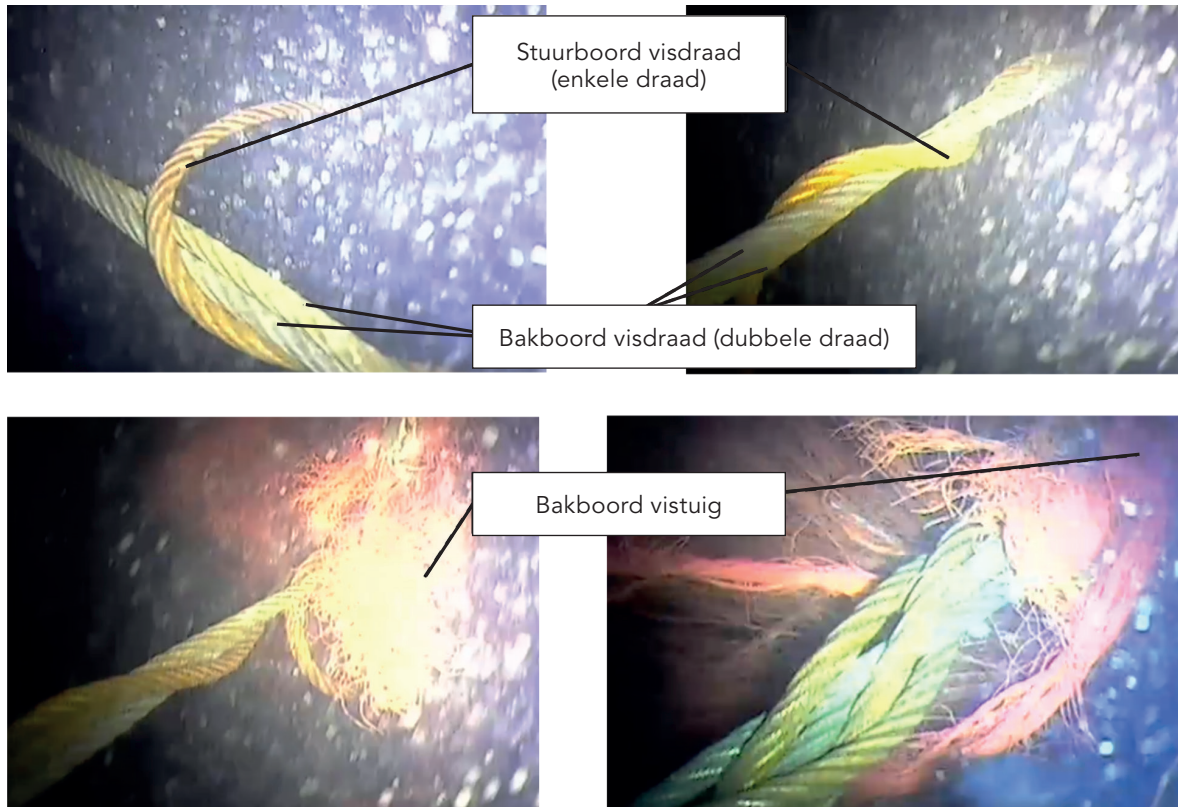
Door deze informatie werd ook duidelijk dat bij het ophalen van het bakboord vistuig, ook het stuurboord vistuig werd opgehesen. Het gewicht van beide vistuigen kwam op een gegeven moment in de bakboord giek te hangen.

Figuur 17: Stuurboord en bakboord visdraden UK-171 in elkaar verstrikt. (Bron: Multtraship Towage & Salvage)
