ONDERZOEKSRaad
VOOR VEILIGHEID

Rapportage Ongevallen Scheepvaart

mei - oktober 2015

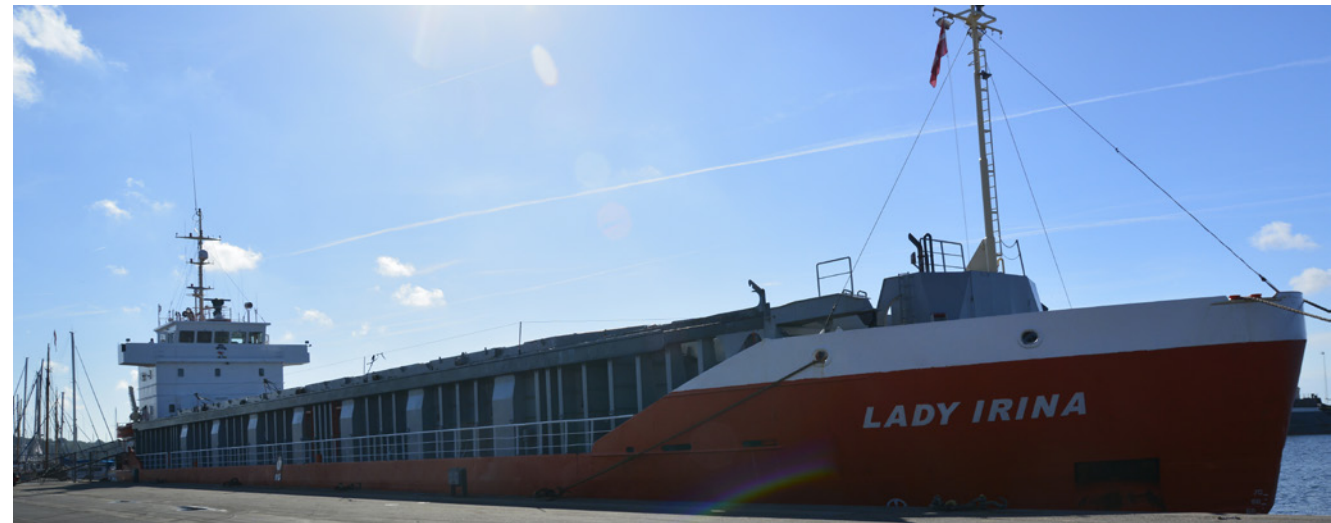
Lady Irina. (Bron: Wijnne Barends B.V.)

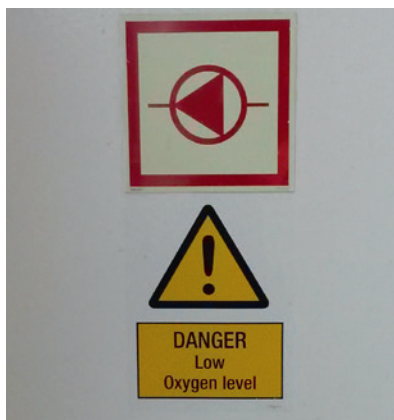
De lading 'wood pellets' aan boord van de Lady Irina produceerde koolmonoxide die via meerdere routes vanuit het laadruim naar het voorschip kan zijn gelekt. Doordat de boegschroefruimte en de bak langer dan 24 uur niet geventileerd werden, vond er ophoping van koolmonoxide plaats. Het was gebruikelijk de bak en boegschroefruimte aan het begin van de werkdag een kwartier tot twintig minuten natuurlijk te ventileren door

Toegang boegschroefruimte voor het ongeval.

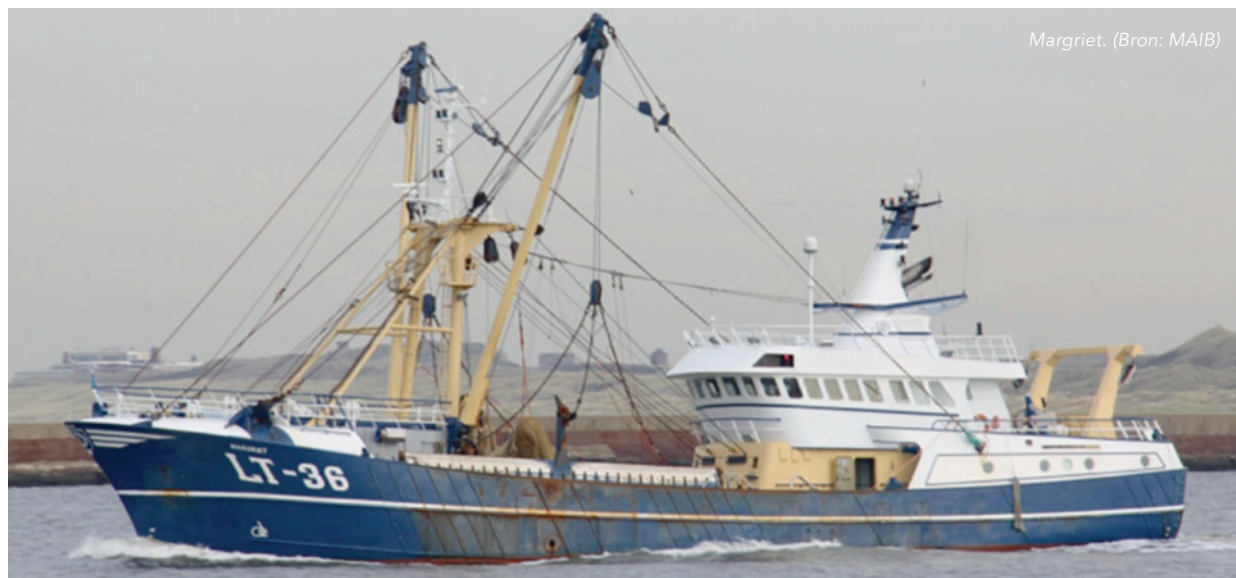
Het onderzoek van de MAIB identificeerde onder andere dat de wachtsofficier van de Margriet geen effectieve uitkijk hield. Hij had de tanker, die slechts 1 nautische mijl weg was, niet gezien toen hij koers veranderde in de richting van de tanker. Uit de doorgevoerde koersverandering vlak voor de aanvaring blijkt dat de stuurman wakker was. De zes dagen daarvoor had de Margriet echter erg slecht weer ondervonden en waren de rustperiodes van de bemanning beperkt. Per achtereenvolgende vistrek van twee uur en een kwartier, kreeg de bemanning een uur en een kwartier rust. In dergelijke omstandigheden is het zeer aannemelijk dat alle bemanningsleden van de trawler vermoeid waren.

Margriet. (Bron: MAIB)

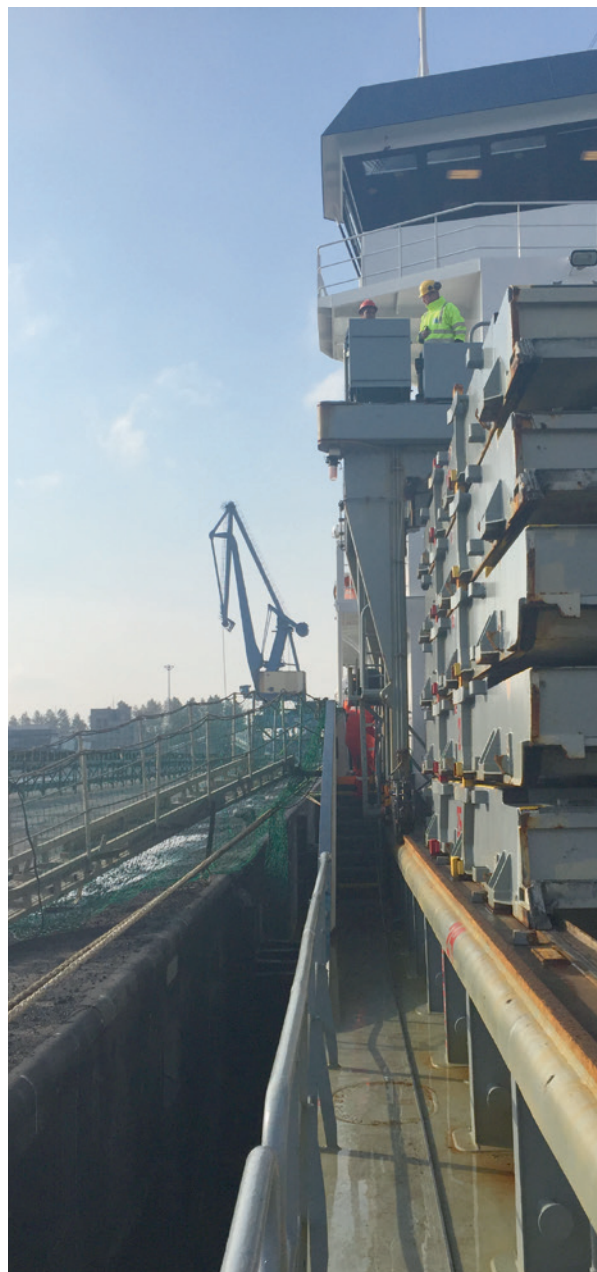
Op 9 juni 2015 vond een ongeval plaats aan boord van een Nederlands schip dat ten anker lag nabij Panama. Het schip was de dag ervoor vertrokken uit Colon (Panama) waar het lading gelost had en wachtte op passage door het Panama kanaal. Terwijl het schip ten anker lag, maakte de bemanning het schip gereed voor het aan boord nemen van een nieuwe lading. Daarvoor verplaatste de bemanning pontons tussen de ruimen met behulp van de luikenwagen. Tijdens het verplaatsen van een van deze pontons kwam een bemanningslid onder de luikenwagen terecht en overleed.

Gangboord van schip dat ten anker lag nabij Panama.

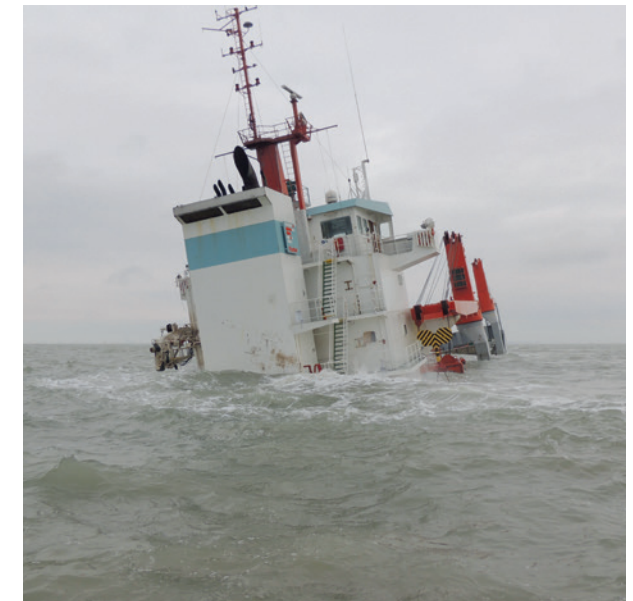
Op 6 oktober 2015 is voor de kust van Zeebrugge een onder Nederlandse vlag varende vrachtschip in aanvaring gekomen met de onder Marshall Islands gevlagde LNG tanker. Hierbij is het vrachtschip gezonken. Alle twaalf bemanningsleden zijn gered, maar het schip moet als verloren worden beschouwd. Daarnaast is door het vergaan van het vrachtschip olieverontreiniging ontstaan aan de Belgische en Nederlandse kust. De LNG tanker had een beschadigde bulkstevan en als gevolg daarvan enige lekkage. Na het lossen van de lading in Zeebrugge is het schip overgebracht naar Belfast ter reparatie. Beide schepen hadden loodsen aan boord ten tijde van het ongeval.

Gezonken vrachtschip.

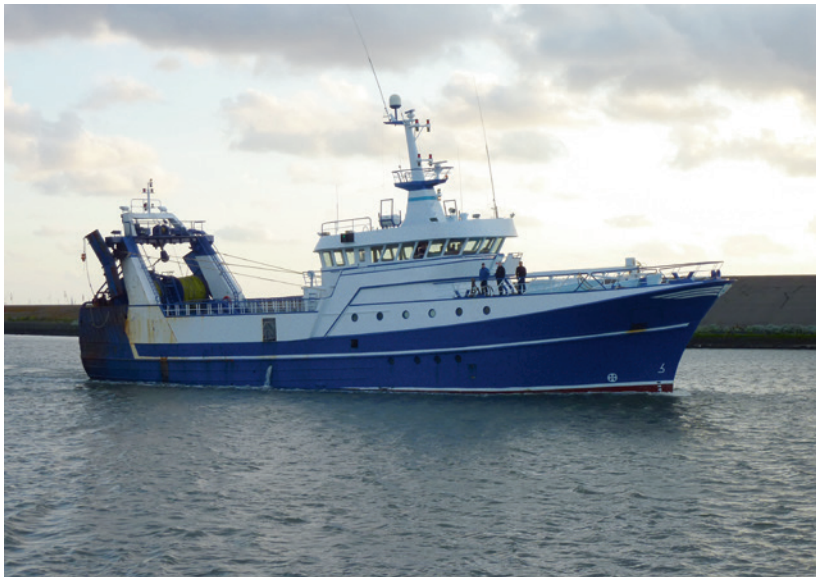
Betrokken vissersschip op de Doggersbank (Noordzee).

Man overboord tijdens werkzaamheden, vissersschip, Doggersbank (Noordzee), 9 juli 2015

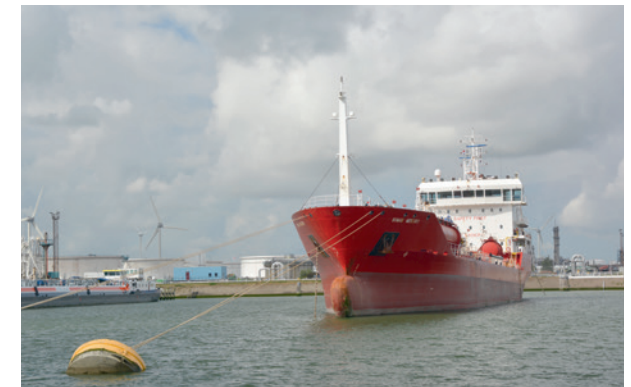
Maltese chemicaliëntanker.

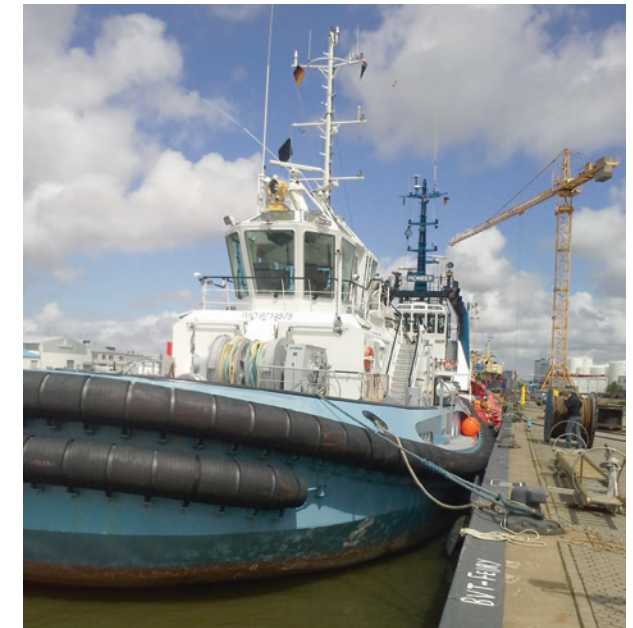
Links: Uitvergroting van schade aan Eddy1. Rechts: Eddy1 in de haven. (Bron: Holland Shipyards)

Terwijl de sleepboot de Seahorse opnieuw naderde, ontstond weer een trekkende beweging. Nu was de kapitein van de Eddy1 niet meer in staat voldoende te compenseren. Hierdoor kwam de Eddy1 met een harde klap tegen de bakboordskant van de boeg van de Seahorse terecht en schraapte vervolgens tegen de bakboordzijde van de Seahorse naar achteren om weer vrij te komen nadat het achterschip was gepasseerd. De Eddy1 raakte hierbij ernstig beschadigd, maar kon op eigen kracht een nabije ligplaats bereiken. De Seahorse had wat verfschade en vervolgde haar reis verder de rivier op.

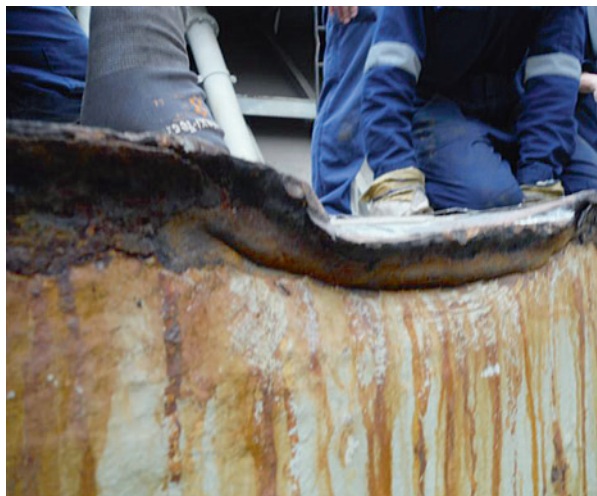
Uit inspectie na het voorval bleek dat de spreader technisch in een slechte staat verkeerde: de handvatten van het sluitmechanisme van de spreader waren afgebroken. De spreader stond in half open positie waardoor de container kon vallen. De schade aan het schip bestond uit een deuk en enige verfschade. De schade is hersteld, de scheepswerkzaamheden konden worden voortgezet.

Deuk in het dek (Nedlloyd De Liefde). (Bron: Maersk)

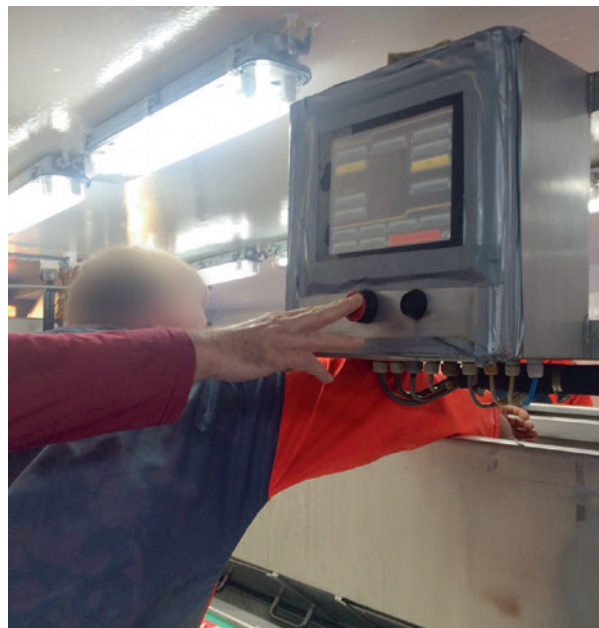
Reconstructie positionering van de arm tijdens het voorval op de TX36. (Bron: eigenaar Jan van Toon)

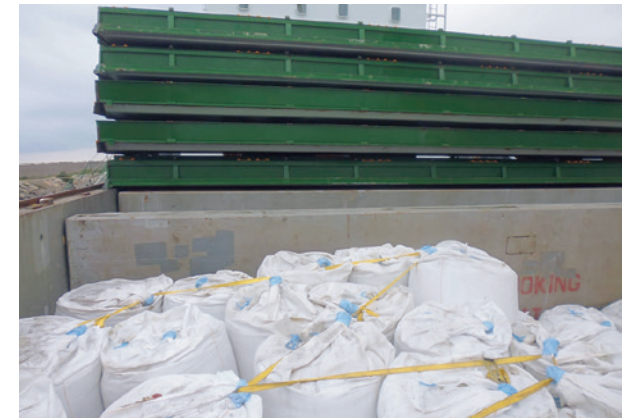
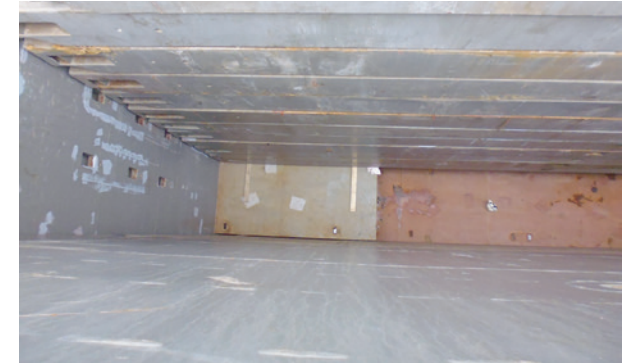
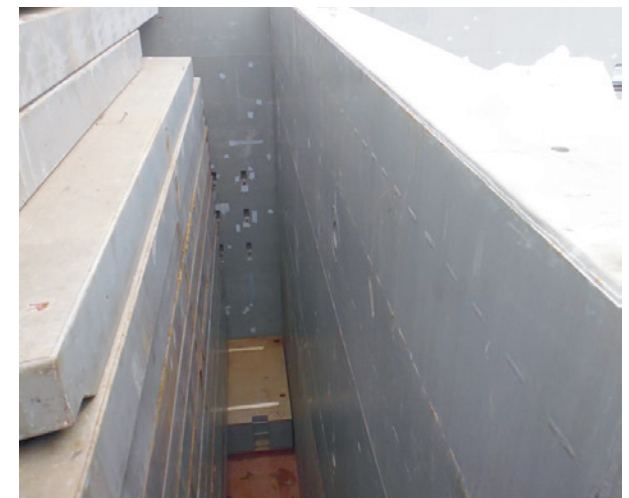
Locatie van val op schip Trade Navigator.
