ONDERZOEKSRaad
VOOR VEILIGHEID

Kapseizen en zinken viskotters

Lessen uit de voorvallen met de UK-165
Lummetje en de UK-171 Spes Salutis

Den Haag, mei 2021

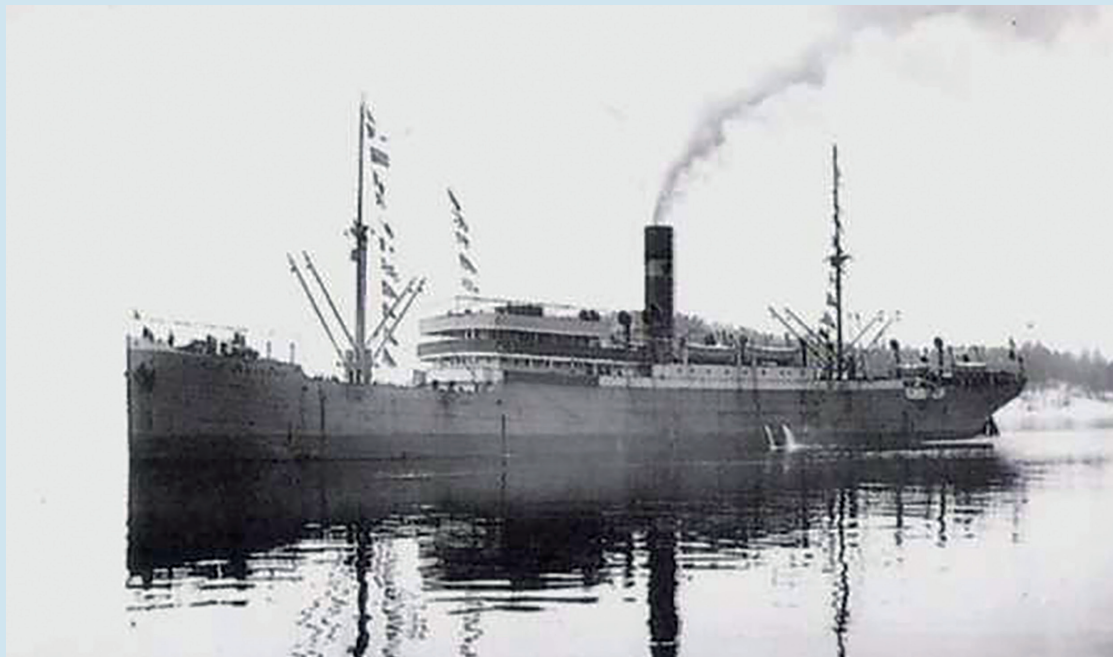
Figuur 3: Stoomschip "Ruth".

De Ruth werd op 9 mei 1942 door Engelse vliegtuigen tot zinken gebracht. Het stalen schip was ruim 104 meter lang en meer dan 14 meter breed. In figuur 2 is het wrak duidelijk op de zeebodem te zien, met de restanten van de boeg linksonder en het achterschip rechtsboven. De ondiepste punten van het wrak worden weergegeven in geel en rood en steken boven de zeebodem uit. Deze punten bevinden zich bij het voorschip en in het midden, ter hoogte van de machine en stoomketels. Tussen de stoommachine en het achterschip loopt een licht gekleurde rechte lijn. Dit is de schroefas van de Ruth.

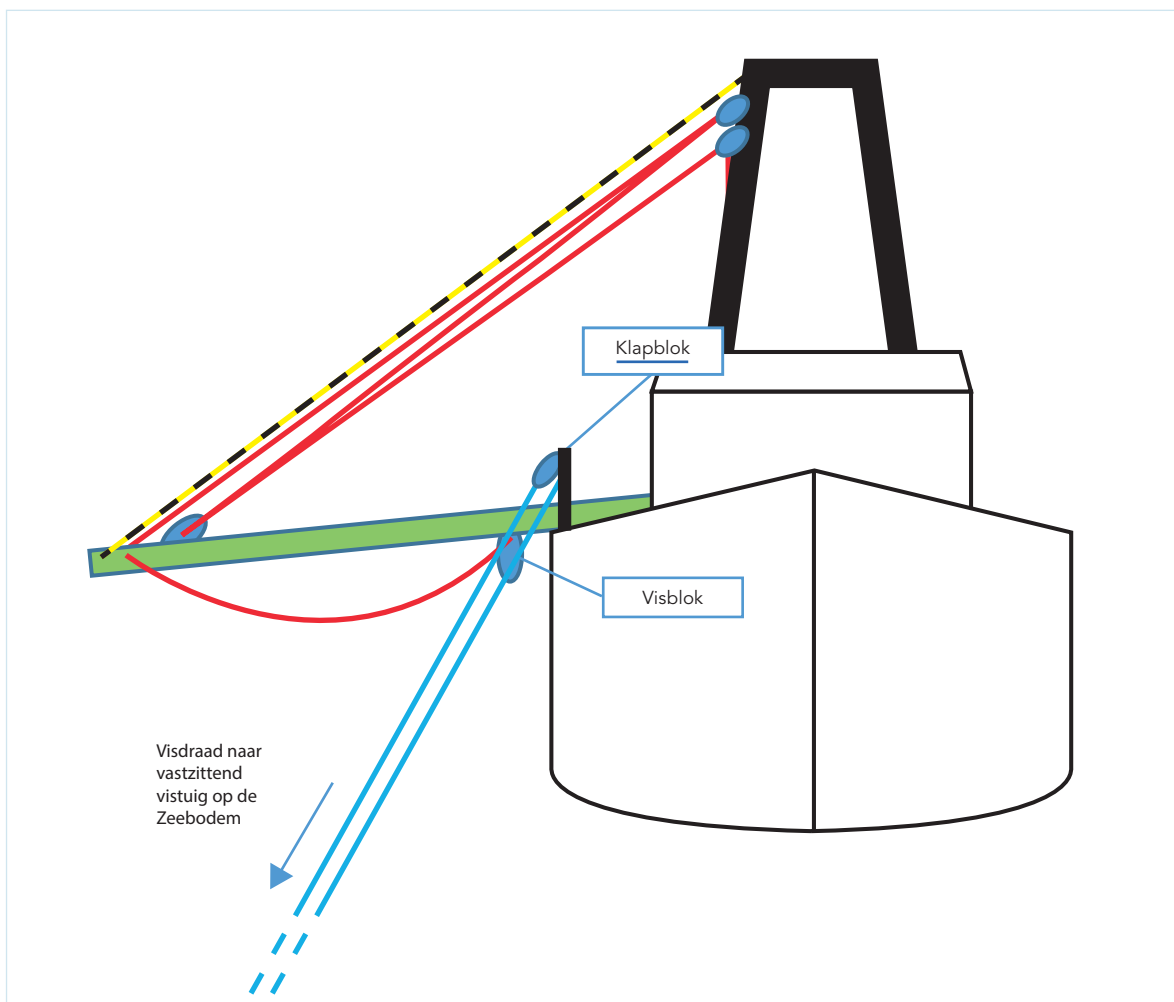
Deze slip-constructie had een belangrijke functie in de situaties dat het vistuig op de bodem achter een obstakel op de zeebodem bleef hangen. Door het visblok liep namelijk de visdraad die aan het vistuig was bevestigd. Aan het vistuig trekken om het los te krijgen terwijl het blok aan de giek was geklemd, zou betekenen dat de kracht via de giek op het schip werd overgebracht. Het uiteinde van de giek was dan relatief ver van het dwarsscheepse middelpunt van het schip waardoor een relatief groot kantelmoment zou ontstaan, met het risico van omslaan. Door het visblok te slippen kon het naar het gangboord worden gebracht, veel dichterbij het dwarsscheepse middelpunt. Het kantelmoment zou daardoor veel lager zijn en daarmee ook het risico van omslaan. Dit is weergegeven in Figuur 25.

Figuur 25: Het geslipte visblok is gevierd tot onder het klapblok. Er staat geen kracht meer op de loshangende giekdraad en dus ook niet meer op de (top van de) giek. (Bron: Onderzoeksraad voor Veiligheid)
